# GUL - Ondas guiadas de Ultrassom para verificação de tubulações

## Utingás Armazenadora S.A.

## PASA – Physical Acoustic South America

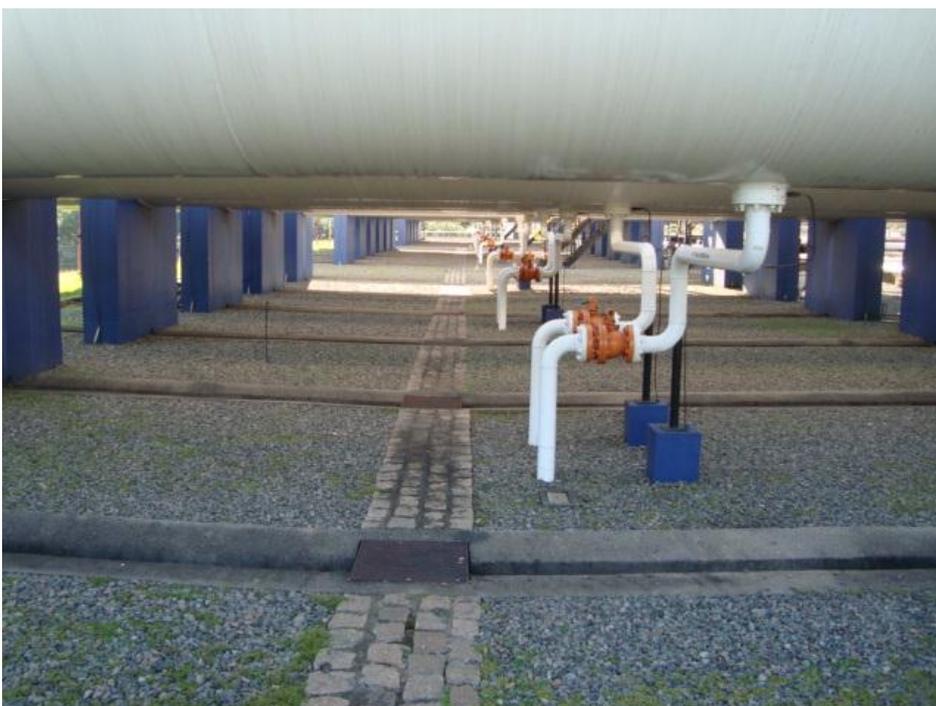
Figura 1 – Trecho enterrado sob os 18 tanques de 117 m<sup>3</sup>.

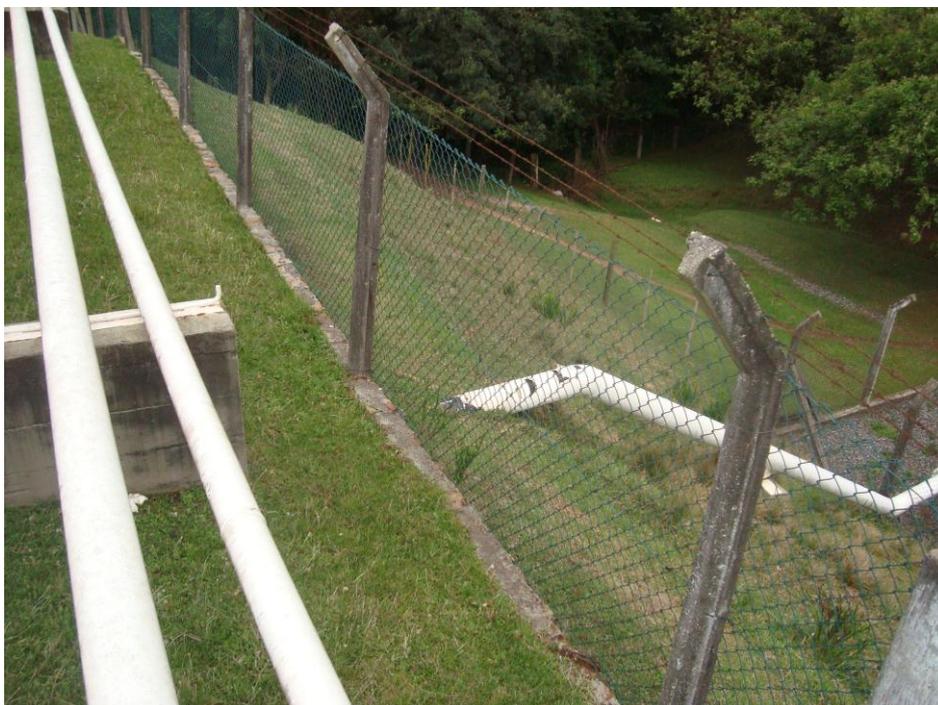
Figura 4 – Trecho enterrado antes do conjunto de válvulas.

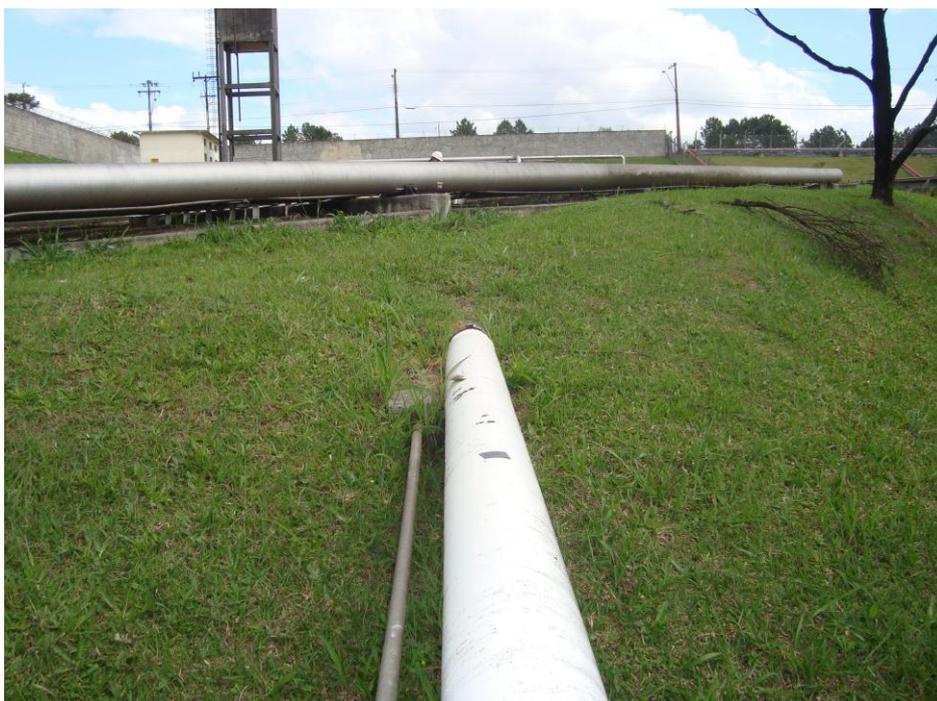
Figura 5 – Trecho enterrado dentro da propriedade da Raizen, antes de passar por baixo da Rodovia do Xisto.

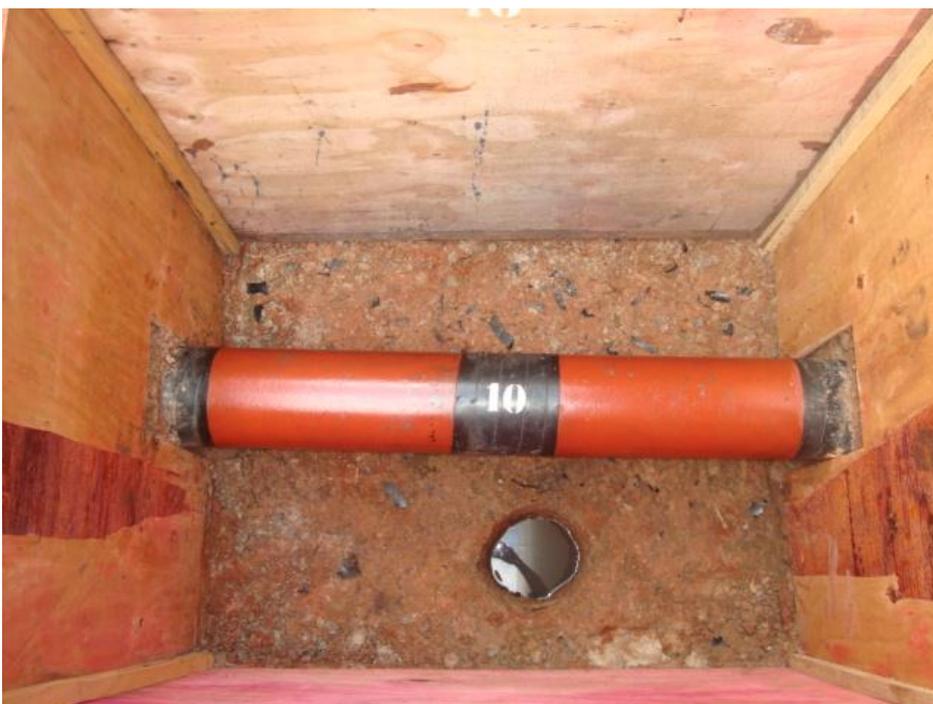
Figura 8 – Vala número 10, linha de 8” sob a tancagem, identificada e preparada para inspeção.

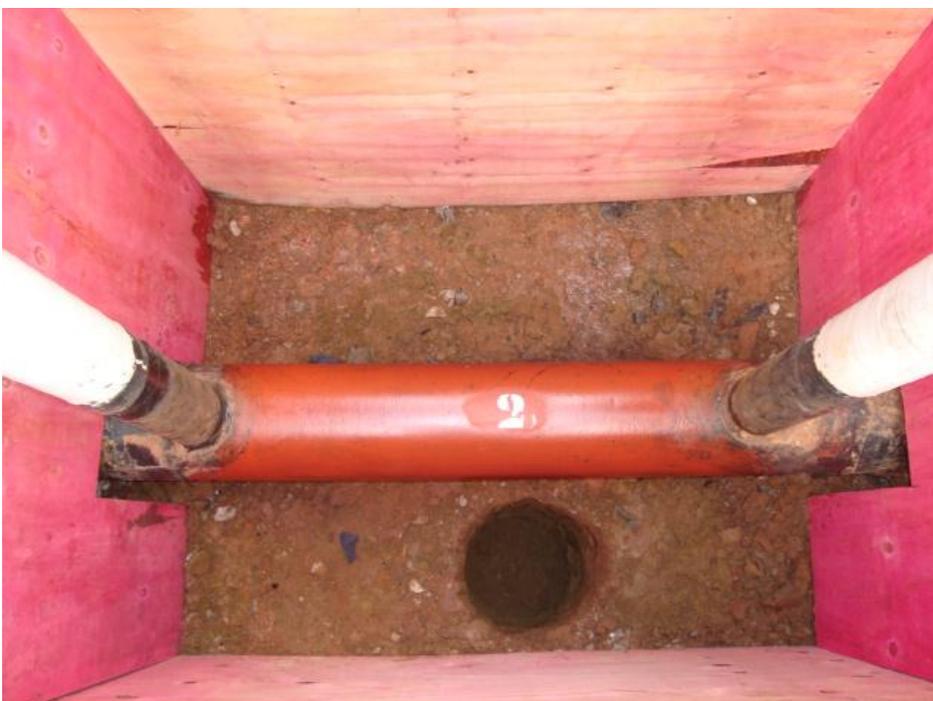
Figura 9 - Vala número 2, linha de 8” sob a tancagem com ramais de subida para os tanques, identificada e preparada para inspeção.
