**CAIXA TRASEIRA EM AÇO INOX, PARA PROTEÇÃO DO ESQUEMA  
HIDRÁULICO, PNEUMÁTICO E ELÉTRICO (CAPELA), DO BOB-TAIL.**

Esse projeto foi desenvolvido com o intuito de criar uma alternativa para caixa traseira com revestimento em alumínio, para proteção do esquema hidráulico, pneumático e elétrico (capela), atualmente usada no bob tail.

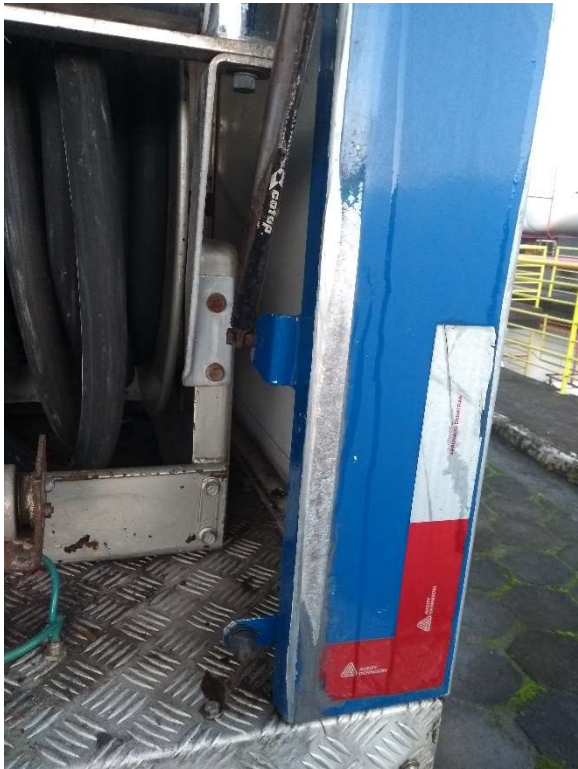
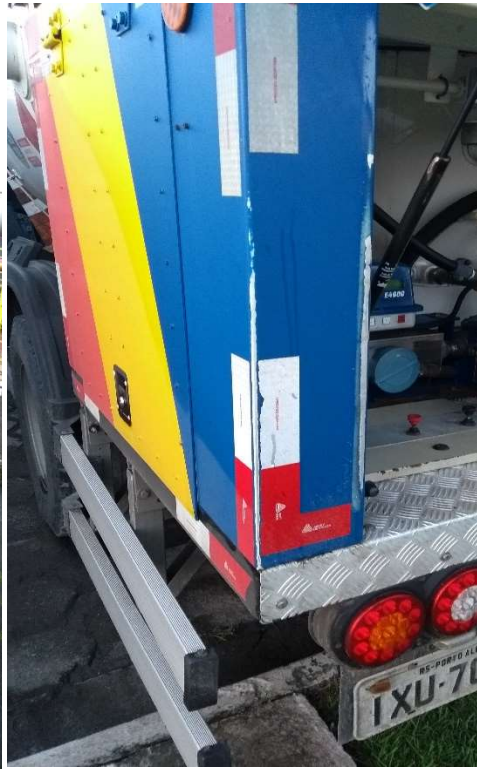
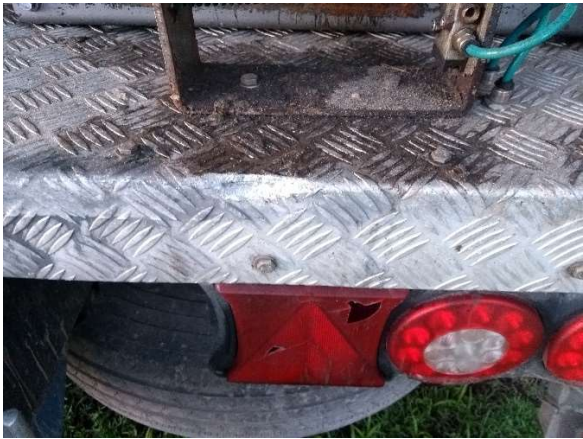
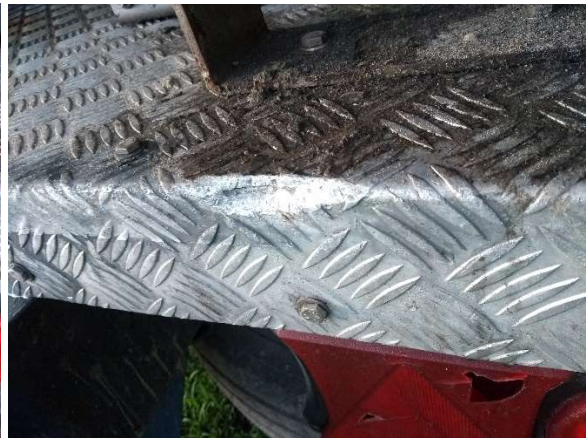
Embora a forma construtiva com estrutura em aço inox e revestimento em alumínio dessa caixa traseira atenda aos requisitos contra oxidação, com o decorrer do uso foi observado 02 (dois) problemas principais em relação a manutenção de capela. São eles:

- 1) A parte inferior da porta traseira, fica em atrito com o perfil do sobre quadro e acaba se desgastando, criando assim, uma condição em que muitas vezes tem que substituir essa parte desgastada porque a mesma conforme vai atritando, vai afinando e se torna inclusive uma região cortante, ou trocar a porta traseira inteira.
- 2) Essa caixa traseira é montada com muitos parafusos e rebites e se a mesma em suas manutenções não for reapertada, os furos de alojamento desses parafusos e rebites vão ovalizando e os parafusos e rebites quebram, deixando partes da caixa traseira solta, propiciando riscos na operação, principalmente quando o veículo está em movimento, onde pode ter o risco de soltar alguma parte da caixa traseira.

Com a premissa da companhia visando sempre a segurança, foi verificado devido ao problema que a caixa traseira com revestimento em alumínio, para proteção do esquema hidráulico, pneumático e elétrico (capela), atualmente usada no bob tail, pode apresentar em relação a quebra de parafusos e rebites de fixação ou atrito da parte inferior da porta traseira com o perfil do sobre quadro, foi levantado como opção, uma nova caixa traseira (capela), 100% em aço inox, com suas partes totalmente soldadas.

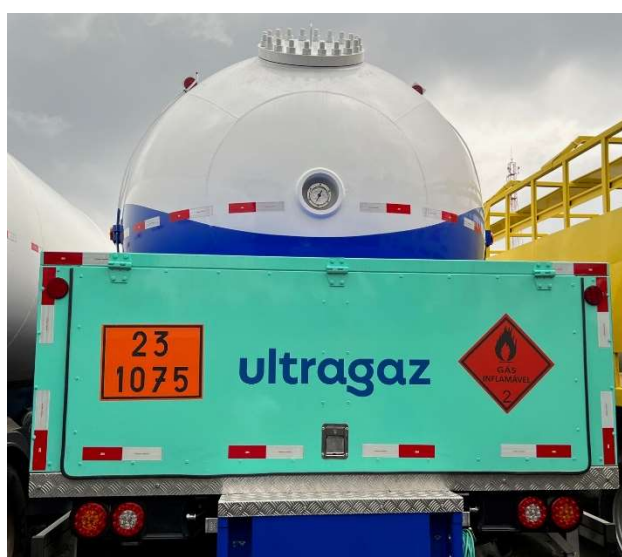
Para definir como seria a nova caixa traseira (capela) 100% em inox, com suas partes soldadas, foi levantado como é a caixa traseira em alumínio com perfis em inox, para desenvolver a nova capela com as mesmas características dimensionais e disposição de portas laterais e traseira. Abaixo, segue uma foto da caixa traseira (capela), atualmente usada:

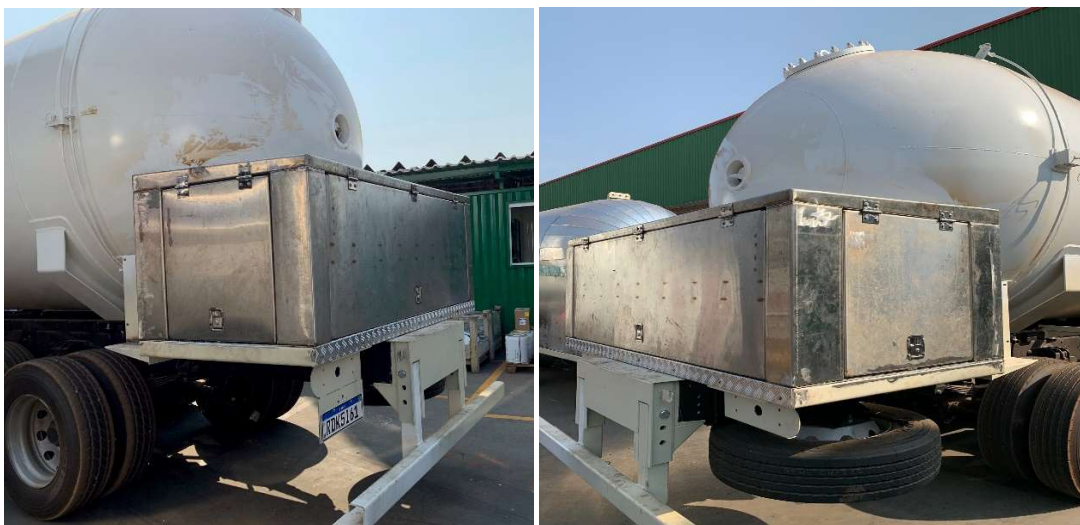
*Fotos da caixa traseira de inox em perspectiva:*

Após a montagem, foi verificado que a porta traseira ficou pesada para abrir, devido a sua espessura de 2mm, e foi substituída por uma nova tampa com espessura de 1,5mm, diminuindo seu peso em 25%.

Foi possível concluir que após a montagem da caixa traseira (capela) 100% em aço inox com estrutura soldada e testada por aproximadamente 01 (um) ano, **está aprovada**, pois com essa capela, que ficou dentro da faixa de peso aceitável, foram resolvidos os problemas nas portas e não se teve mais problemas de fixação por parafusos, não necessitando mais de reapertos.

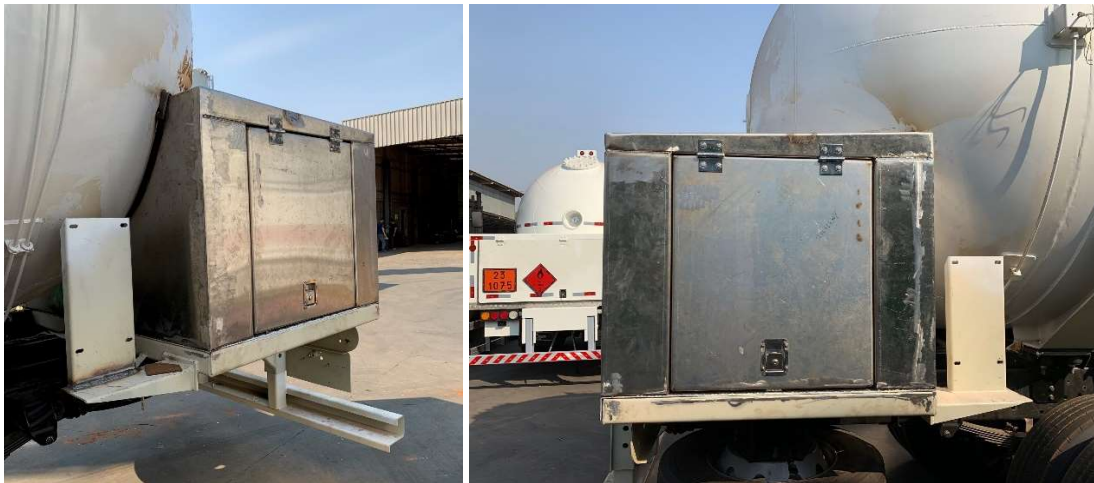
*Fotos das portas laterais direita e esquerda da capela em inox*

Finalizado a montagem da caixa traseira em aço inox (capela), o bob tail foi para campo e está rodando a aproximadamente 1 ano, sem relatos de trincas na estrutura e problemas de desgaste de material das portas laterais e traseira, constatado através das manutenções preventivas mensais que esse caminhão realiza.

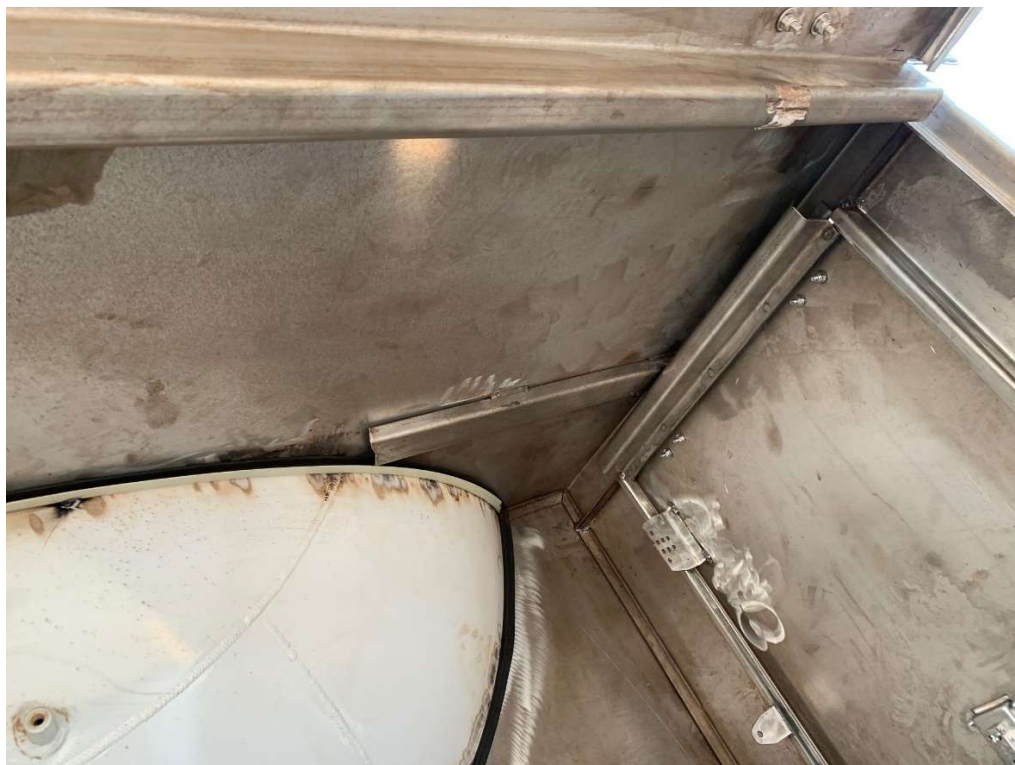
*Foto do suporte de reforço na região do teto no interior da capela*

Como todas as partes da capela são dobradas, o que aumentam sua resistência, foi necessário apenas reforços internos no interior do teto da capela e no interior da tampa traseira.
