PLACA REPOSITORA DE INFORMAÇÕES PARA RECIPIENTES P-13

Categoria- Produção

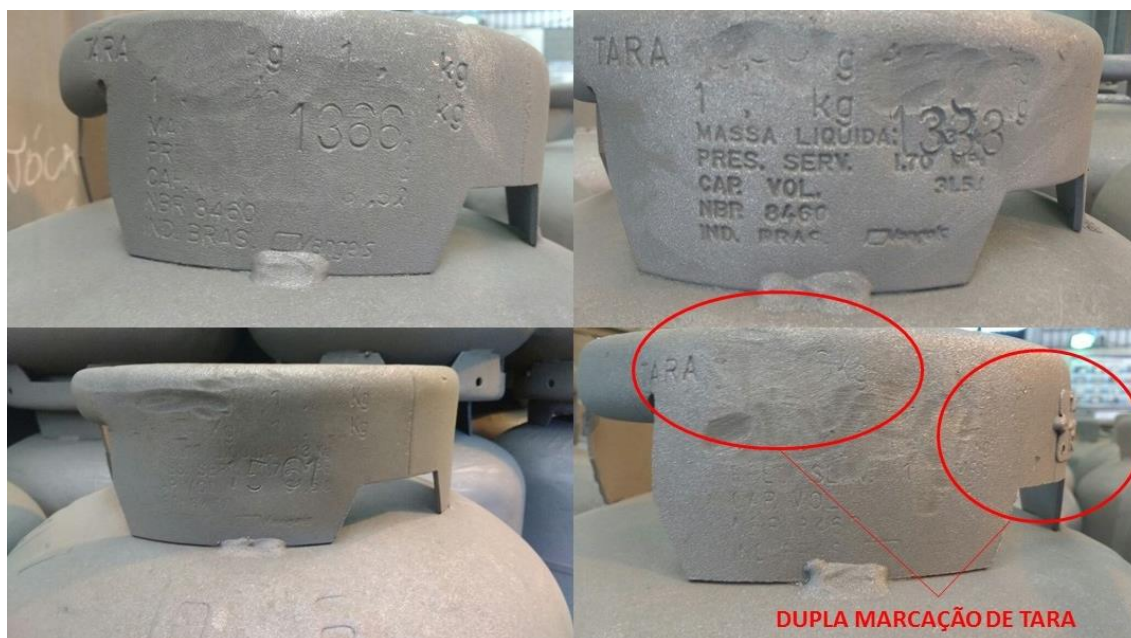
Figura 1: Exemplos de recipientes P-13 com dupla marcação de tara

No final de 2015, a NHL identificou em um lote de recipientes P-13 pertencentes à empresa Copagaz, enviados para a requalificação, inúmeros botijões que apresentavam dupla marcação de tara nos aros superiores, muitas vezes puncionadas sobre as informações técnicas obrigatórias, estampadas em baixo-relevo, no colarinho do botijão.

Durante o processo de requalificação, onde era obrigatório o lixamento da tara antiga para inserção do novo peso do recipiente requalificado, nos casos em que a tara estava gravada sobre as informações técnicas obrigatórias, a NHL verificou que o lixamento da tara antiga ocasionaria o desaparecimento parcial

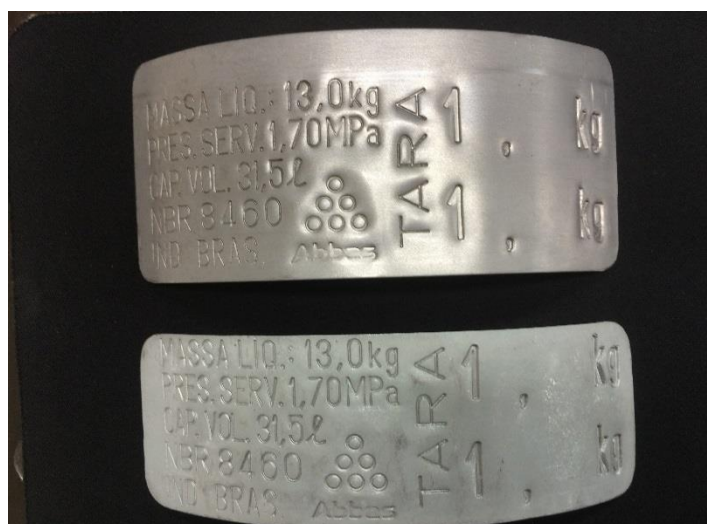
Figura 3a: Estudos das dimensões da Placa Repositora de Informações

A dimensão da Placa Repositora de Informações foi definida com levantamentos e estudos dos mais diversos modelos de colarinhos em circulação no mercado (recentes e antigos), assim como uma estimativa do volume existente de cada um.

Visava-se com isso obter o maior tamanho de placa, em virtude do grande número de informações que deveriam estar nela contidas, principalmente, tendo em vista a melhor visibilidade e preservação destas informações. Também tinha-se como problema a ser resolvido a plena, ou maior parte possível, cobertura das informações técnicas já gravadas em baixo relevo nos colarinhos, informações estas dispostas em diversas posições na superfície, dos diferentes modelos de aro superior existentes no mercado.

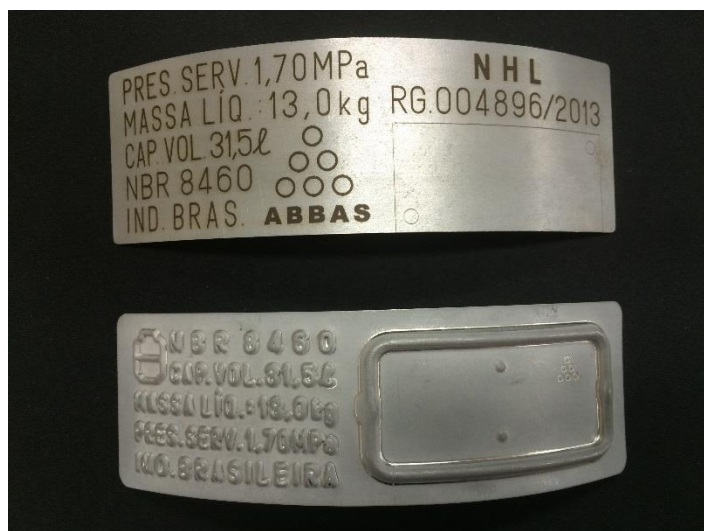
Figura 3b: Estudos das dimensões da Placa Repositora de Informações

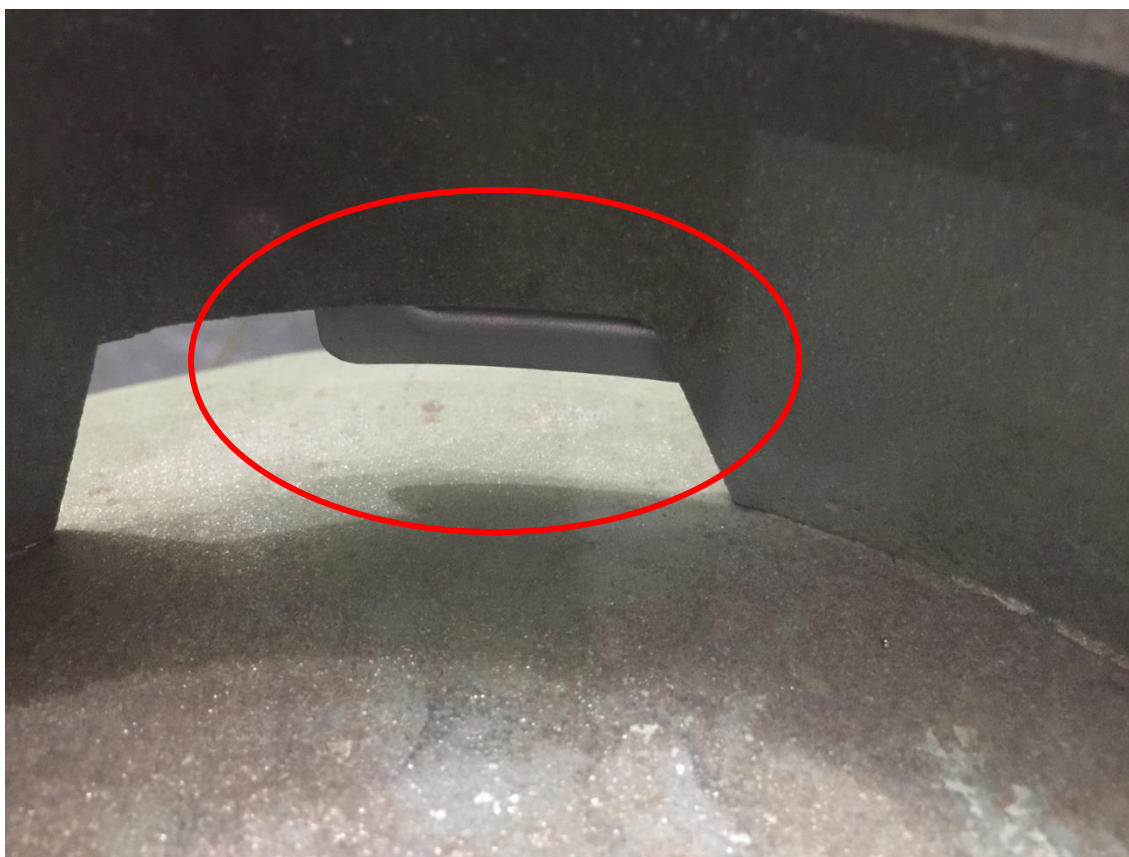
Além disso, a Placa Repositora de Informações deveria ter dimensões tais que nenhuma parte da mesma excedesse os limites da superfície do aro superior destinada a colocação da placa, evitando assim o seu arranque, bem como acidentes no manuseio do botijão. Vide abaixo:

Figura 4: Exemplo de Placa Repositora sobressalente à superfície do colarinho

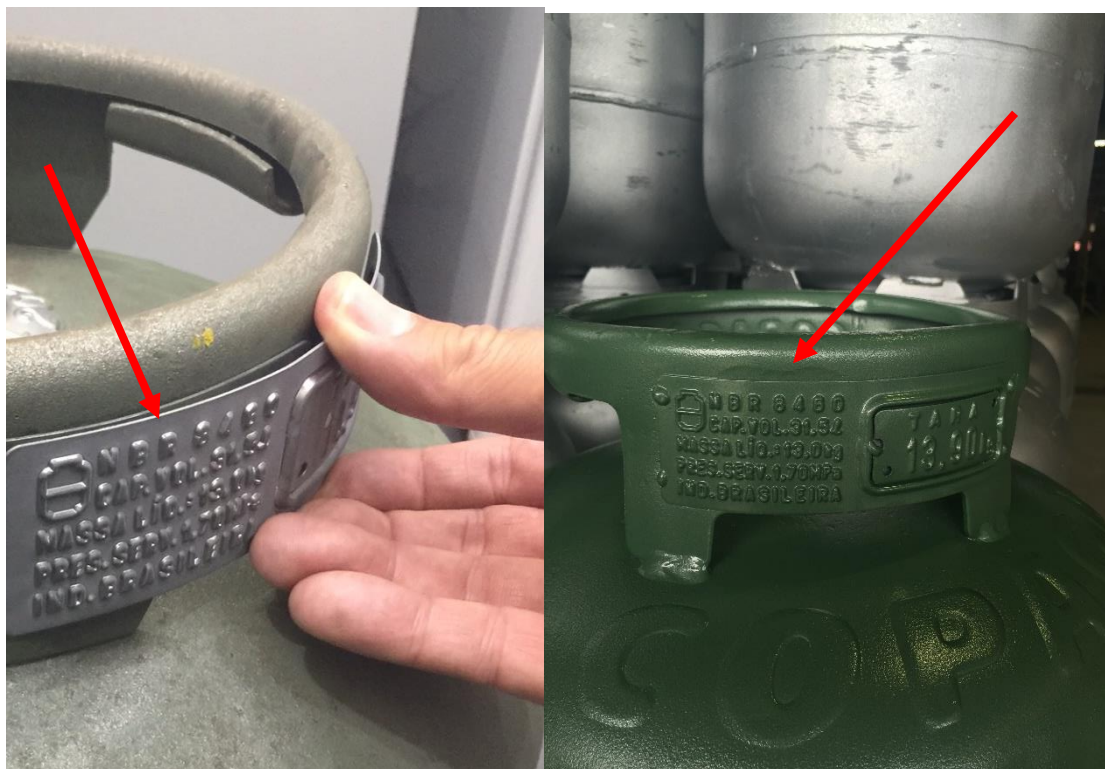
Também levou-se em consideração para definição das dimensões da Placa que a mesma fosse aplicada numa distância segura do início do repuxo superior do colarinho, o suficiente para não ser arrancada por cisalhamento quando do empilhamento dos botijões. Vide abaixo:

Figura 5: Demonstração da distância segura do início do repuxo superior do colarinho P-13 para aplicação da Placa Repositora de Informações, distância esta que visa evitar o cisalhamento da mesma no empilhamento dos recipientes

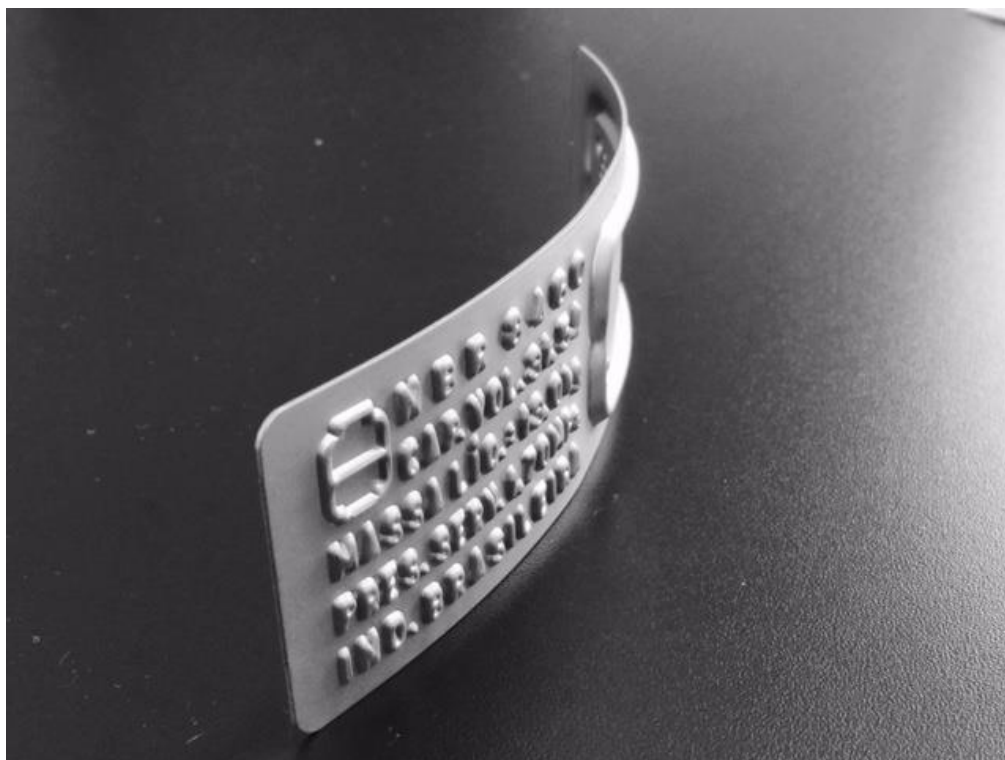
A curvatura da Placa Repositora de Informações foi determinada em função da curvatura do colarinho do recipiente P-13, visando sua perfeita adaptação no aro superior dos recipientes, com vistas de dificultar o arranque acidental da placa por cisalhamento ou mesmo o arranque intencional (vandalismo), visando também a segurança no manuseio do botijão de gás.

Figura 6: Curvatura da Placa Repositora de Informações

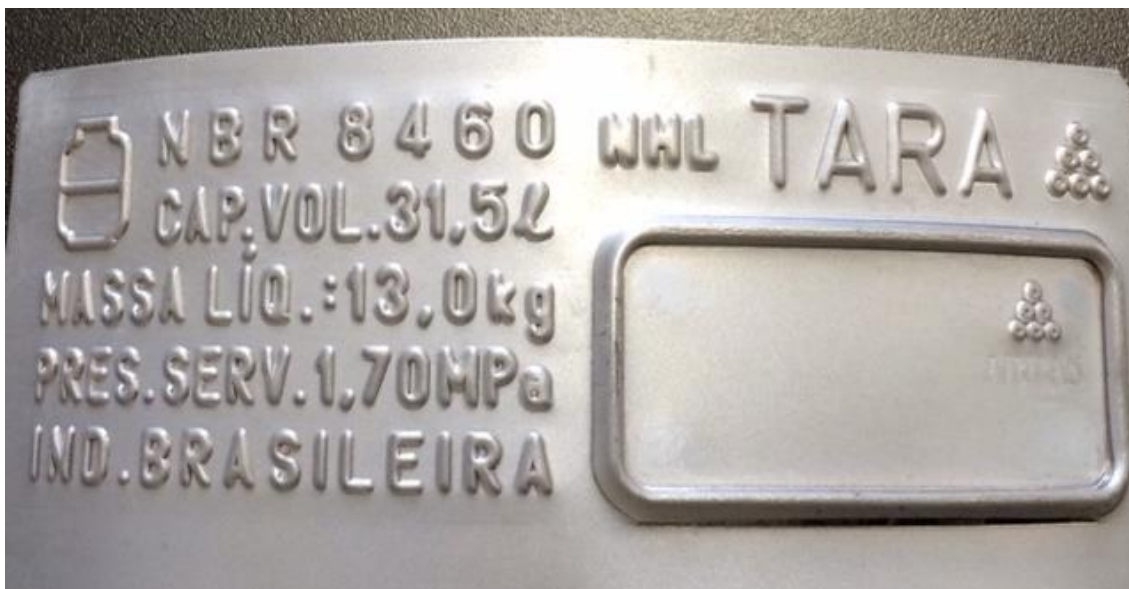
Figura 7: Exemplo da Placa Repositora com a palavra “TARA” estampada

Porém, com relação a inserção dessa palavra, após estudos, desenvolvimento do projeto e análises dos protótipos considerou-se desnecessária sua presença, uma vez que tal palavra já está contida na própria Plaqueta de Tara e o destaque da mesma poderia ser realizado de outra forma, sem a necessidade de duplicidade de informações estampadas.

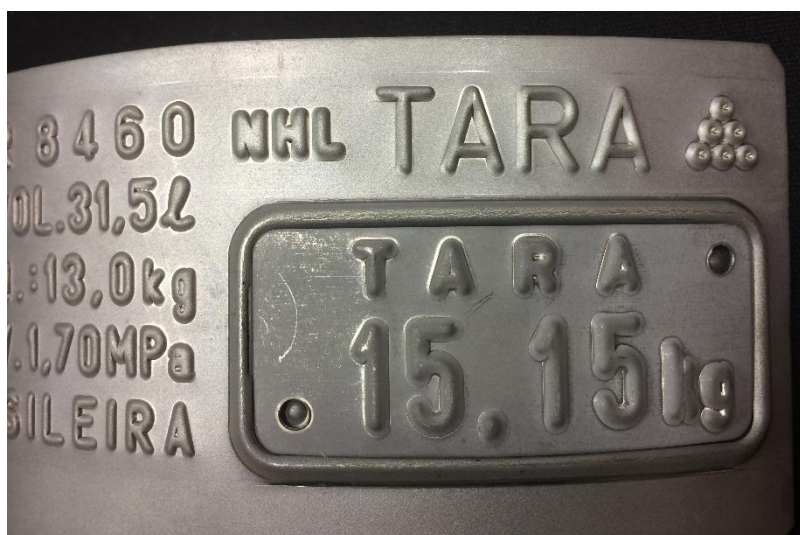
Figura 8: Plaqueta de Tara inserida em Placa Repositora com a palavra “TARA” estampada

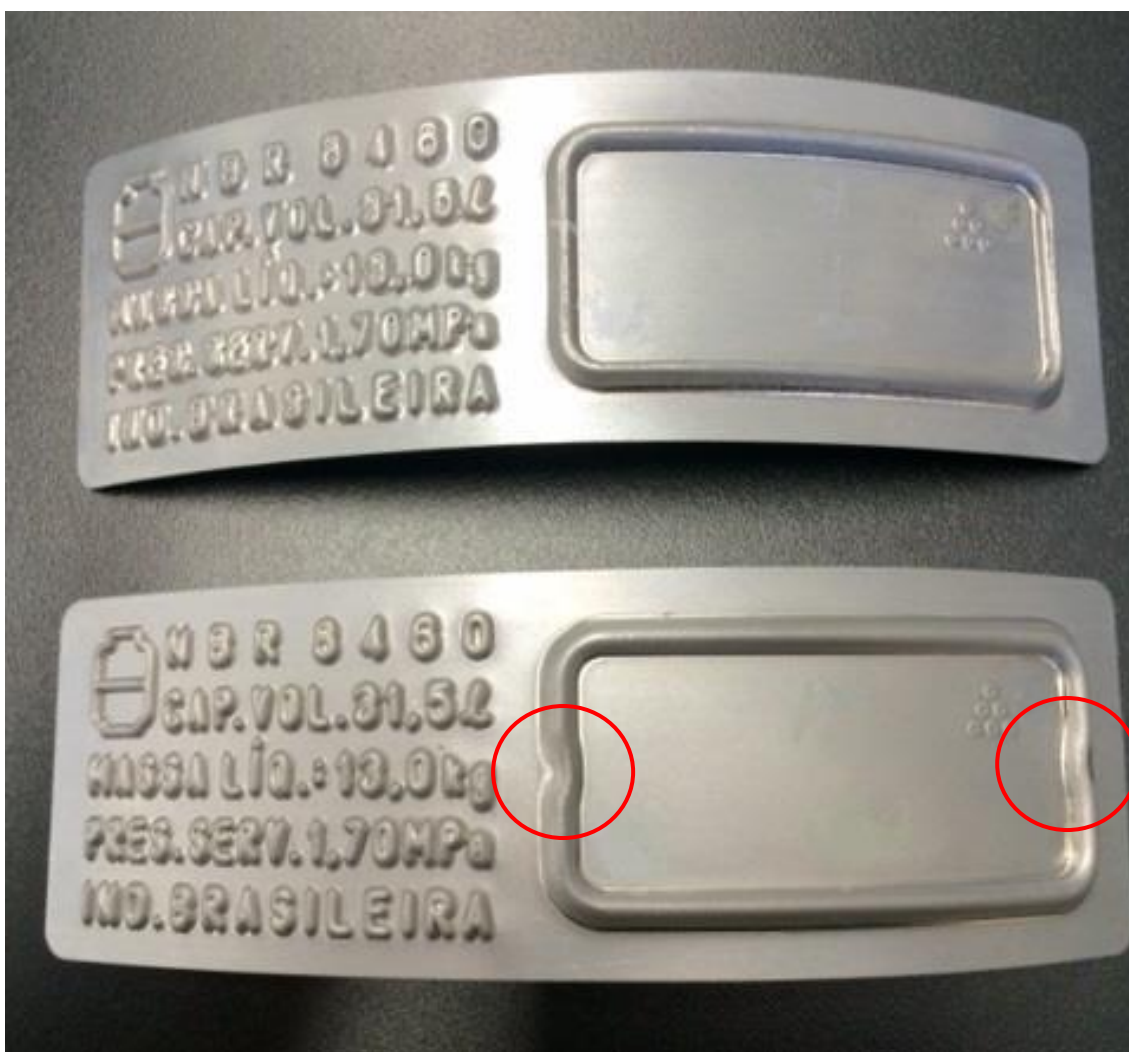
Neste contexto, a Abbas criou uma moldura em alto relevo para inserção da Plaqueta de Tara sobre a Placa Repositora de Informações. Tal moldura tem como objetivo: (I) destacar a informação contida na Plaqueta de Tara; (II) permitir sua fixação por soldagem, gerando na Placa Repositora de Informações massa para isso; (III) dificultar ao máximo o arrancamento não operacional (vandalismo) da Plaqueta de Tara, em consequência da moldura ter sido projetada para ficar rente à plaqueta; e por fim, (IV) evitar o arranque da Plaqueta de Tara por cisalhamento no empilhamento dos recipientes P-13, fato tão comum e até então não solucionado no mercado. Abaixo é possível visualizar os estudos de moldura em alto-relevo:

Figura 9: Modelos estudados de moldura em alto-relevo, visando destaque e proteção da Plaqueta de Tara e posição de soldagem, no detalhe da moldura

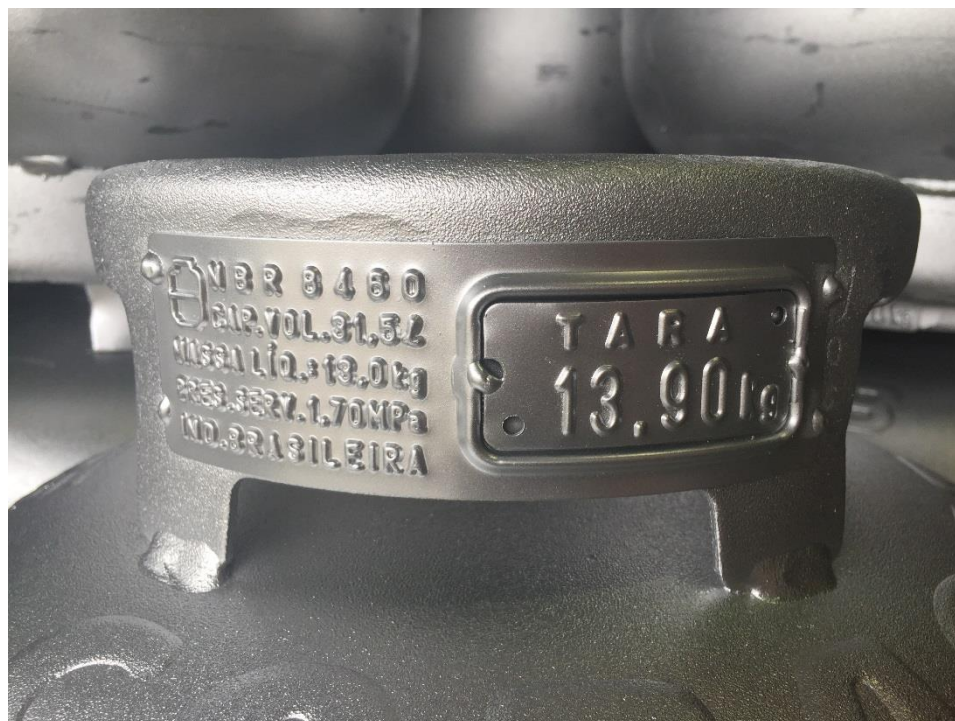
Figura 12: Fixação da Placa Repositora no colarinho por solda Mig

Quanto à fixação da Placa Repositora de Informações no colarinho do recipiente, após inúmeros estudos chegou-se à conclusão que a melhor solução era a possibilidade do uso da solda a ponto, por estética e garantia de que as informações obrigatórias não seriam cobertas no processo de soldagem. Contudo, por ser um processo ainda não existente nas oficinas requalificadoras e sem haver a mesma garantia de que a Placa Repositora de Informações não se soltaria no decorrer do tempo, como ocorre com a solda Mig, utilizada atualmente, optou-se pela continuidade da fixação da placa por solda Mig e preservação de margens na Placa suficientes para que a solda não ficasse sobre as informações. Vide abaixo:

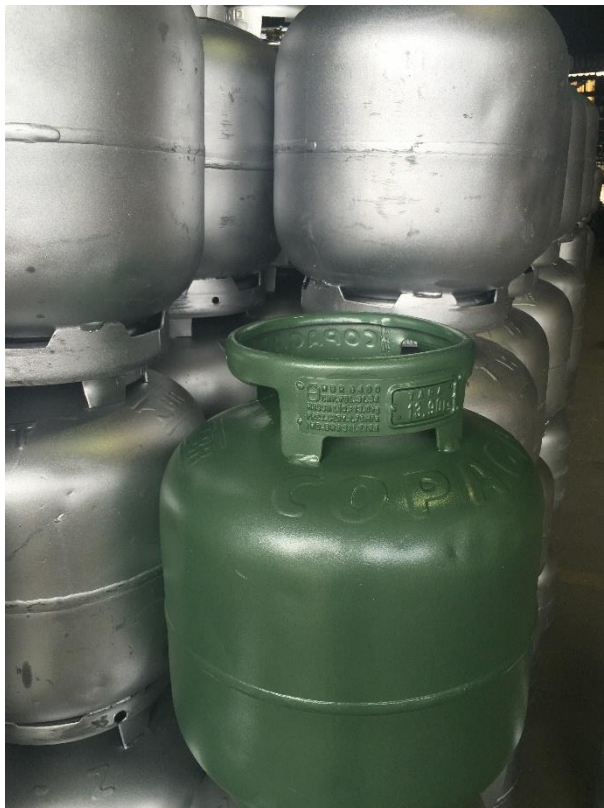
Figura 14: Recipiente com Placa Repositora de Informações aplicada.
